## **LA DISPARITION DES GHOUTS DANS LA REGION D'EL OUED (ALGERIE)**

***B. REMINI***

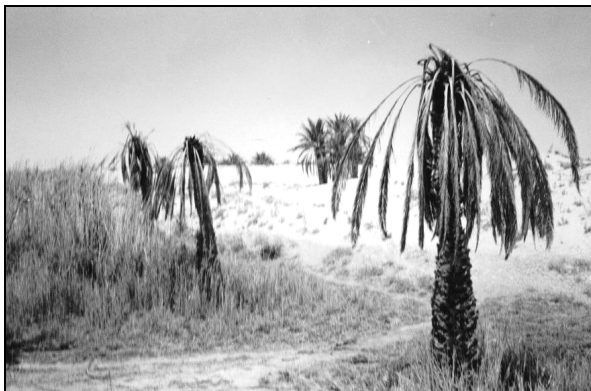
Photographie 1 : Asphyxie des palmiers dattiers (Remini, 1998)

En 1994, le nombre de Ghouts inondés s'élevait à 500 (DSA El Oued, 1994). En 2000, ce nombre avoisine 1000 Ghouts inondés sur un total de 9500 que compte la région d'EL Oued. Ceci s'est traduit par une perte de plus de 150000 palmiers dattiers, péris par asphyxie selon la direction agricole d'El Oued (photographie 1).

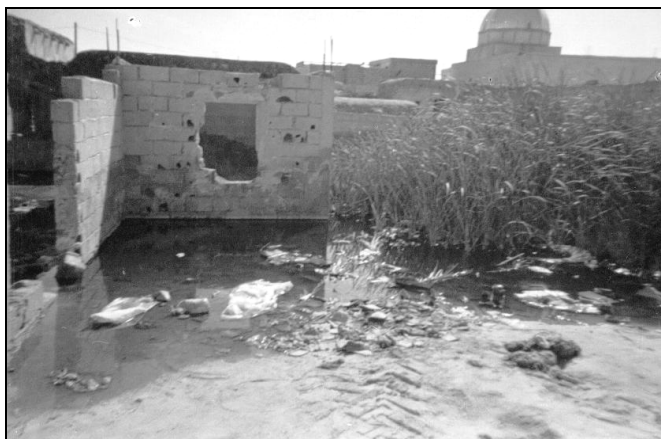
Photographie 2 : Détérioration et effondrement des habitations  
(Remini, 2004)

Suite à la remontée des eaux à la surface du sol, des habitations se sont détériorées, des fissures préjudiciables sont apparus dans plusieurs maisons, notamment au niveau du quartier Sid Mastour situé à la périphérie nord de la ville. Plusieurs familles ont du être transférées vers d'autres lieux par peur d'effondrement de leurs maisons. Plus de 500 habitations ont été détruites par la remontée des eaux selon la direction de l'urbanisme d'El Oued (photographie 2). Même les routes et les terrains de jeux ont été envahis par des eaux usées.

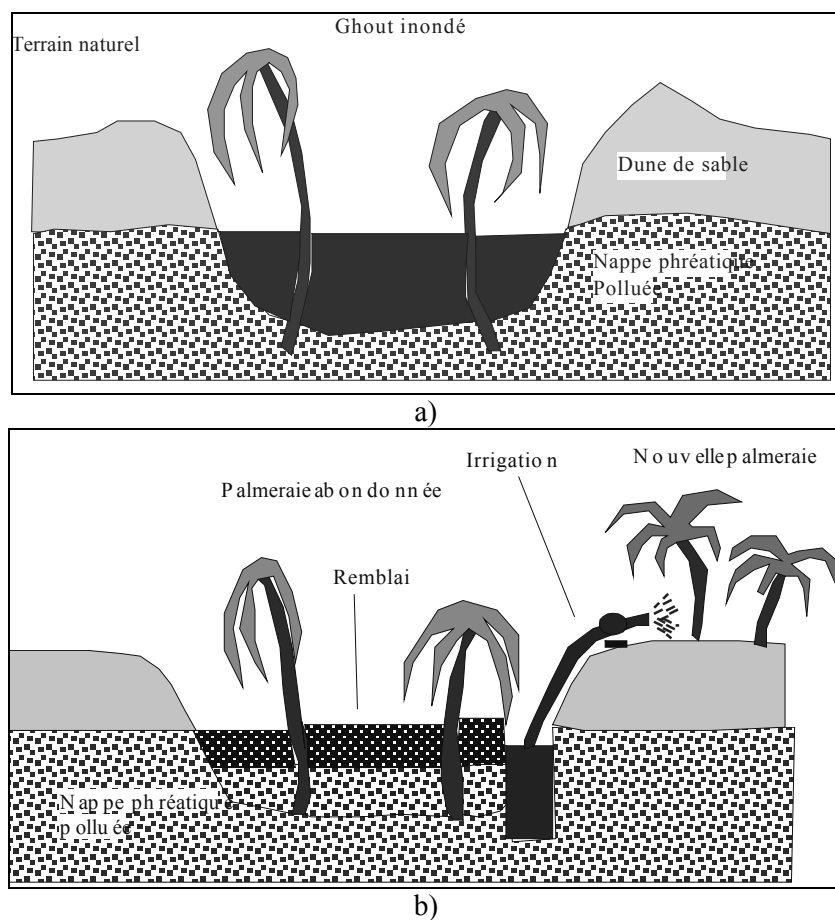
Figure 11 : Traitement d'un Ghout en zone rurale (DSA d'El Oued)  
 a) Ghout inondé, b) Ghout traité

Pour sauver 2000 Ghouts en zone agricole, les services agricoles d'El Oued ont procédé à la réalisation des puits à l'intérieur des Ghouts pour pomper l'eau destinée à l'irrigation des cultures autour du Ghout (figures 11a et 11b). Ainsi, plus de 450 Ghouts ont été sauvés.

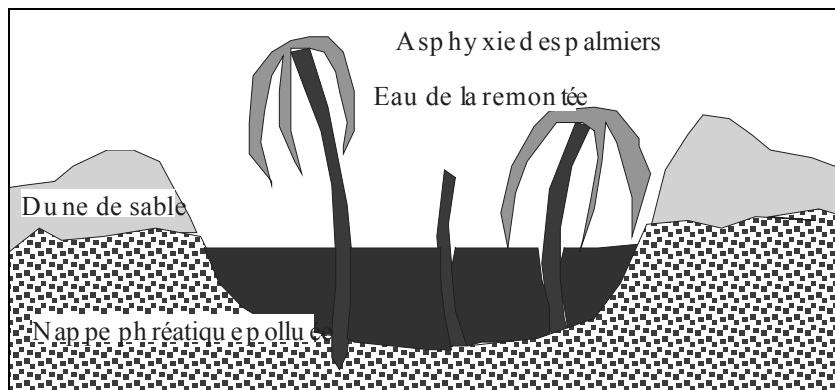
Figure 13 : Traitement d'un Ghout en zone urbaine (variante 2)  
(D.S.A d'El Oued)

d'assainissement ont été également sauvés. Le procédé consiste à pomper l'eau des Ghouts vers les réseaux d'assainissements (figures 12 et 13). Concernant les Ghouts qui sont au stade de dégradation très avancée, les autorités locales ont adopté comme solution provisoire le remblaiement afin de minimiser l'état dégradant de la pollution sur l'environnement de la ville (photographie 3). Mais le phénomène persiste toujours et il est même devenu alarmant. Toute la région d'El Oued est menacée d'inondation par les eaux de la remontée.

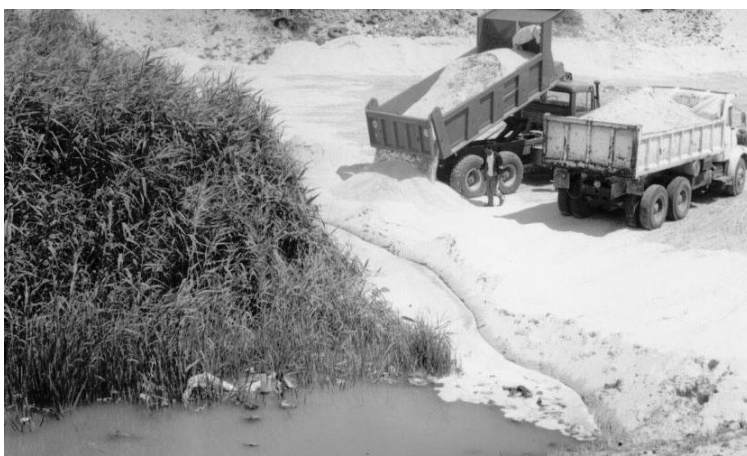
Photographie 3 : Opération de remblaiement des Ghouts  
(Remini, 2002)
